## **Renovasi Masjid Ummatun Jannah Kampus Jayabaya Cimanggis**

**Eri Setia Romadhon<sup>1</sup>, Muhammad Nafhan Isfahani<sup>1</sup>**

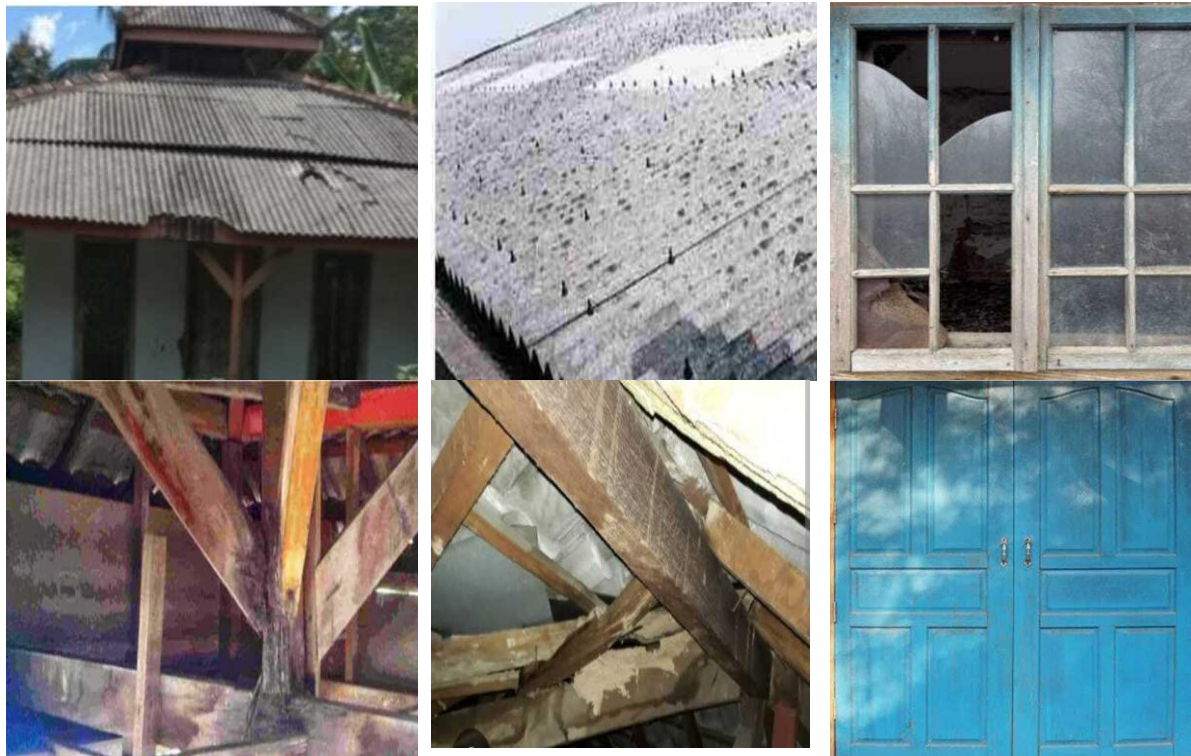
Gambar 3. Kondisi Bangunan Masjid Ummatun Jannah Sebelum Renovasi

Hasil survei menunjukkan bahwa Masjid Ummatun Jannah yang terletak di dalam lingkungan Kampus Cimanggis Universitas Jayabaya, KM 28,8 Jakarta Timur, saat ini belum sepenuhnya mampu mendukung kegiatan keagamaan secara optimal. Hal ini terlihat dari terbatasnya kapasitas ruang salat, kondisi fasilitas wudhu yang belum memadai, serta belum tersedianya ruang penunjang lainnya. Keterbatasan-keterbatasan ini menjadi perhatian utama dalam rencana pengembangan masjid agar dapat berfungsi secara maksimal bagi jamaah dan civitas akademika kampus.

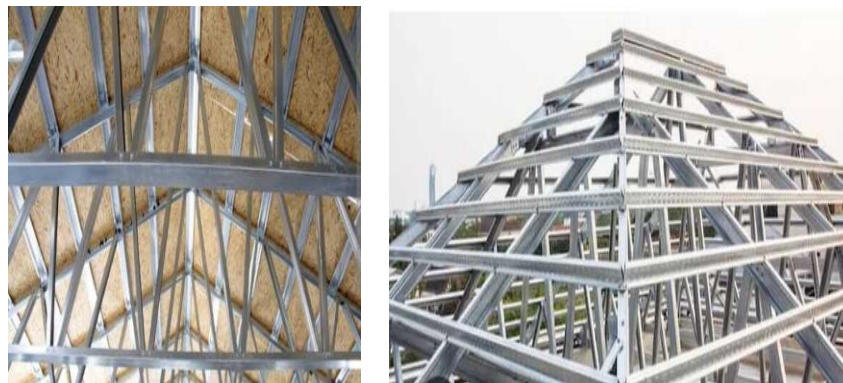
Gambar 4. Struktur Atap Masjid Hasil Renovasi

Gambar 4 menunjukkan hasil pemasangan struktur atap baja ringan pada Masjid Ummatun Jannah. Renovasi atap Masjid Ummatun Jannah meliputi penggantian struktur lama dengan rangka baja ringan yang lebih kuat, tahan karat, dan efisien. Desain atap limasan bertingkat dipilih untuk menjaga sirkulasi udara dan memperkuat karakter arsitektur masjid. Pekerjaan ini dilaksanakan berdasarkan gambar teknis yang telah dirancang sebelumnya, sehingga menjamin kesesuaian fungsi dan estetika bangunan.

Kegiatan renovasi Masjid Ummatun Jannah yang terletak di lingkungan Kampus Cimanggis Jayabaya KM 28,8 Jakarta Timur telah berhasil dilaksanakan dengan baik dan tepat sasaran. Hasil kegiatan meliputi perbaikan struktur atap dengan rangka baja ringan,

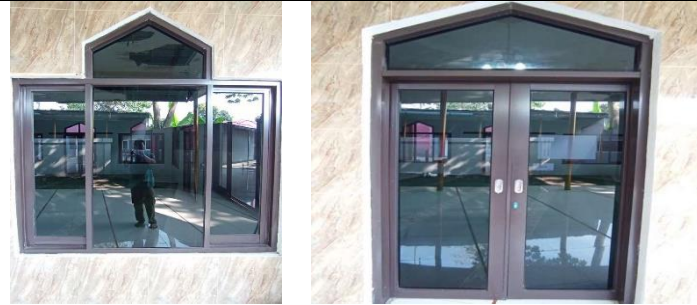
Gambar 5. Hasil Pemasangan Pintu dan Jendela Kaca Aluminium

Gambar 5 menampilkan hasil pemasangan kusen jendela dan pintu berbahan aluminium dengan kaca gelap. Jendela dan pintu masjid dipasang menggunakan bahan aluminium berlapis kaca gelap, dengan bentuk lancip yang terinspirasi dari arsitektur islami. Desain ini tidak hanya memberikan tampilan modern dan religius, tetapi juga mendukung pencahayaan alami dan ventilasi udara yang baik, sesuai dengan kebutuhan ruang ibadah di lingkungan akademik.

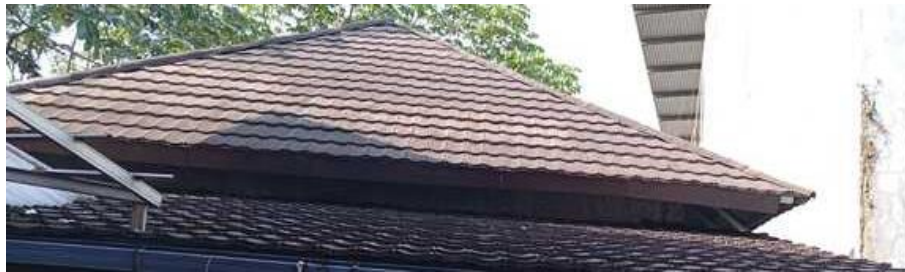
Gambar 6. Tampilan Atap Masjid Ummatun Jannah Setelah Renovasi

Gambar 6 memperlihatkan tampilan akhir atap yang telah dilengkapi dengan penutup berupa genteng beton berwarna cokelat tua. Penutup atap menggunakan genteng beton berwarna cokelat tua yang kokoh dan tahan lama. Bentuk limasan bertingkat tetap dipertahankan untuk menjaga kenyamanan termal di dalam masjid, sekaligus menyelaraskan tampilan dengan bangunan sekitarnya. Hasil akhir ini menunjukkan keberhasilan dalam mewujudkan masjid yang aman, fungsional, dan representatif.

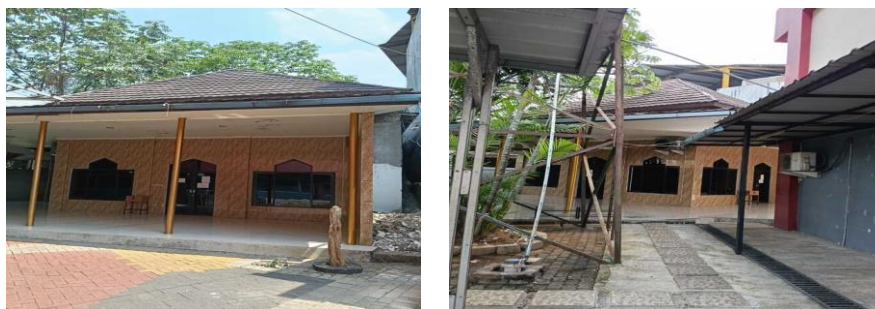
Gambar 7. Tampilan Akhir Masjid Ummatun Jannah Dari Sisi Luar Setelah Proses Renovasi

Fasad masjid diperbarui dengan keramik bermotif batu alam yang memberi kesan elegan dan rapi. Pintu dan jendela baru berbahan aluminium dilengkapi tiang penyangga berwarna emas yang memperkuat kesan modern. Area teras diperluas dengan lantai keramik putih yang bersih, serta penataan ulang selasar kampus menciptakan hubungan visual dan fungsional yang lebih harmonis antara masjid dan lingkungan sekitarnya. Tampilan akhir Masjid Ummatun Jannah dari sisi luar setelah proses renovasi selesai dilaksanakan ditunjukkan pada gambar 7.

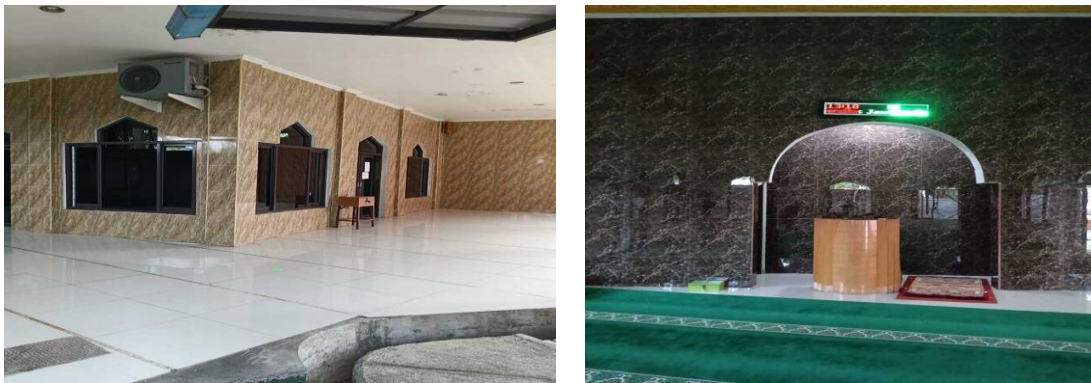
Gambar 8. Tampilan Serambi dan Interior Masjid Ummatun Jannah Pasca Renovasi

Gambar berikutnya menunjukkan hasil renovasi interior Masjid Ummatun Jannah yang kini tampil lebih rapi dan representatif. Area serambi luar dan bagian dalam masjid dibalut keramik motif marmer yang menciptakan kesan luas dan bersih. Mihrab direnovasi dengan desain lengkung islami dan dilengkapi panel digital penunjuk waktu salat, menghadirkan kesan

modern namun tetap fungsional. Perubahan ini mendukung kenyamanan jamaah dan memperkuat identitas masjid sebagai pusat ibadah di kampus.

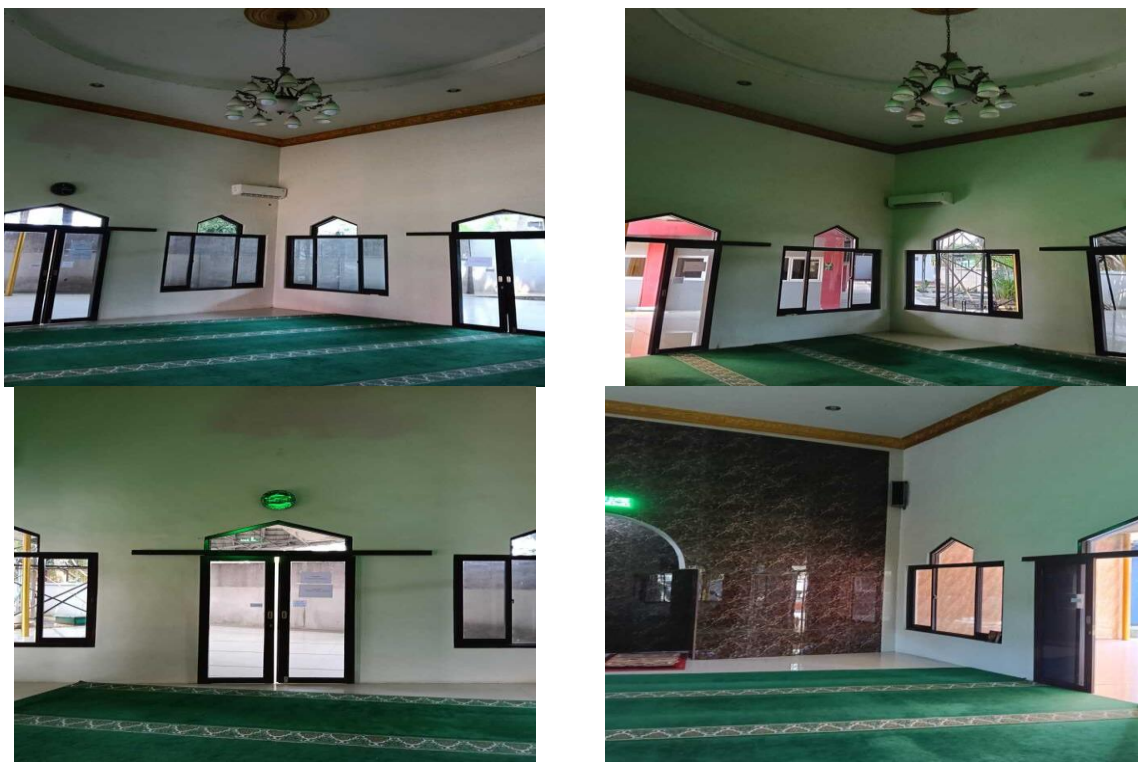
Gambar 9. Kondisi Interior Ruang Utama Masjid Ummatun Jannah Setelah Renovasi

Gambar ini menampilkan kondisi interior ruang utama Masjid Ummatun Jannah pasca renovasi, yang menunjukkan peningkatan signifikan dari sisi kenyamanan dan estetika. Ruang utama salat kini dilengkapi karpet hijau bermotif islami dan pencahayaan alami dari jendela-jendela besar berbentuk lancip. Lampu gantung di plafon menambah estetika ruangan, sementara dinding mihrab dilapisi keramik marmer gelap yang mempertegas arah kiblat. Secara keseluruhan, renovasi ini berhasil menciptakan ruang ibadah yang nyaman, representatif, dan sesuai dengan kebutuhan civitas akademika kampus.
